Baumschäden als Folge von Tiefbaumaßnahmen – Schutz von Alleebäumen im Bereich von Baustellen*)

Tree damages as a result of road constructions – Protection of street trees next to building plots

Von D. Dujesiefken

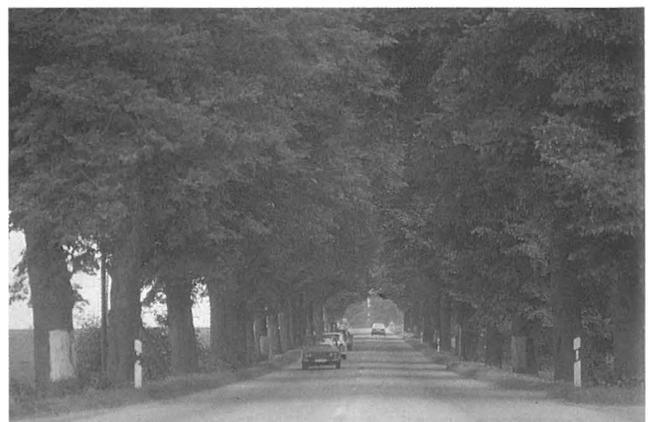
Abb. 1. Die alten Alleebäume bilden ein tunnelartiges Dach über der Straße.

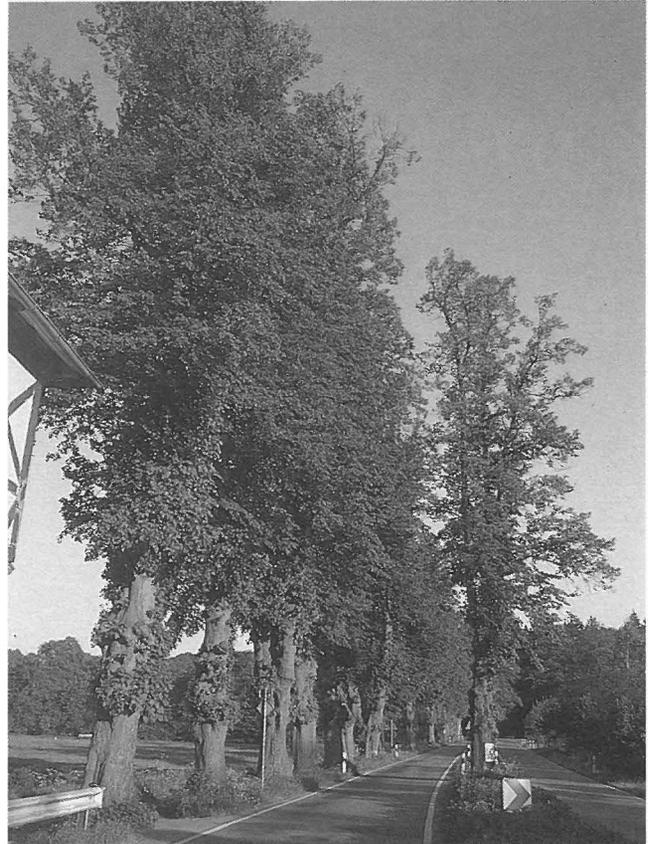
den kann. Durch Bauarbeiten unmittelbar neben der Allee wird das lebenswichtige Wurzelwerk beeinträchtigt oder gar zerstört. Hierzu gehört die Aufschüttung und der Bodenabtrag mit Wurzelverletzungen ebenso wie die Bodenverdichtung und Versiegelung der Oberfläche. Da vor allem Altbäume sehr empfindlich auf Standortveränderungen und Wurzelverletzungen reagieren, zeigen landschaftsprägende Baumreihen und Alleen nach derartigen Bauvorhaben häufig innerhalb weniger Jahre starke Schäden und sterben bald darauf ab. Abbildung 2 zeigt eine ursprünglich geschlossene, schmale Lindenallee, wo neben der alten Trasse eine zweite Fahrbahn gebaut wurde. Von der rechten Baumreihe, die zum Mittelstreifen wurde, sind inzwischen nur noch drei Bäume erhalten, während die Baumreihe auf der anderen Straßenseite noch fast vollständig ist.

Abb. 2. Zerstörung des Alleecharakters durch den Neubau einer neuen Trasse direkt neben der Allee. Die Baumreihe, die sich jetzt auf dem Mittelstreifen befindet, ist weitgehend abgestorben.

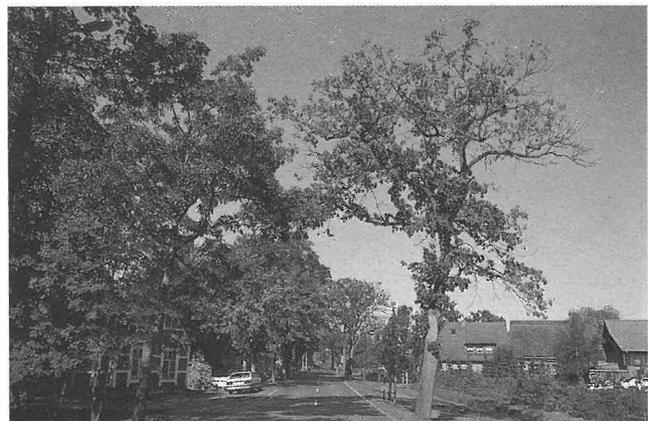
Nicht nur der Bau einer Straße, sondern bereits der eines Fuß- und Radweges außerhalb der Allee kann Bäume erheblich schädigen. Bei der Allee in Abbildung 3 wurde vor vier Jahren zuvor der Graben neben der Straße ausgehoben, mit Kies und Sand verfüllt, verdichtet und hierauf ein Radweg gebaut. Ein großer Teil der Wurzeln befand sich in der Böschung des Grabens bzw. direkt am Graben und trug wesentlich zur Wasser- und Nährstoffversorgung der Bäume bei. Der plötzliche Verlust vieler Wurzeln zeigt sich oberirdisch durch eine rasche Kronenverlichtung mit nachfolgender Totholzbildung; vier Jahre nach dem Ausbau sind bereits mehrere Bäume dieser Straßenseite abgestorben. Der Alleecharakter ist zerstört.

Abb. 3. Folgen eines Radwegbaus im Bereich eines ehemaligen Grabens: rasche Kronenverlichtung und Absterben der Eichen auf der rechten Straßenseite.

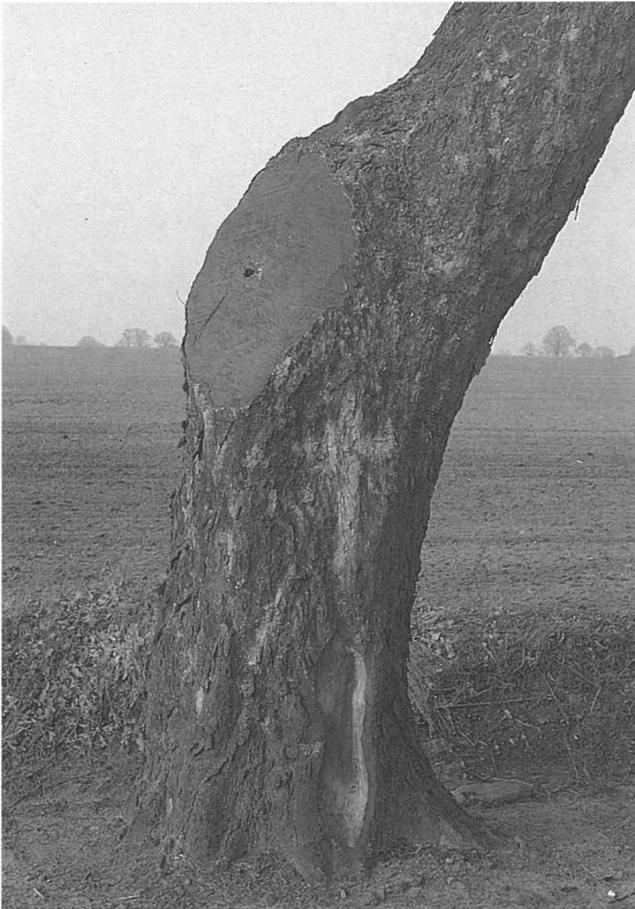
Abb. 4. Ein Straßenbaum, der dicht neben der Fahrbahn steht und der zur Herstellung des Lichtraumprofils stark beschitten wurde.

Seit 1990 sind an vielen Straßen der ehemaligen DDR bereits extrem große Astungswunden entstanden (Abb. 4). Insbesondere, wenn aus der unteren Krone mehrere Äste herausgeschnitten worden sind, kann durch holzerstörende Pilze von den Wundflächen ausgehend eine Sollbruchstelle im Stamm entstehen (Abb. 5). Eine Infektion ist selbst durch sofortige Behandlung mit Wundverschluss- oder Holzschutzmitteln nicht zu verhindern (SHIGO und SHORTLE, 1983; WITT, 1991; DUJESIEFKEN, 1992; DUJESIEFKEN und LIESE, 1992). Allein aufgrund dieser Maßnahmen muß vor allem bei den an Alleen häufigen und empfindlichen Eschen und Roßkastanien in den kommenden Jahren mit Ausfällen gerechnet werden.

2. Ist ein Kronenschnitt unumgänglich, sollten starke Eingriffe in den Baum vermieden werden. Die in das Lichtraumprofil ragenden Äste sollten möglichst nur eingekürzt und nicht vollständig entfernt werden. Für die Kronenpflege gilt allgemein: mehrere kleine Wunden weiter außerhalb sind schonender als eine große direkt am Stamm.

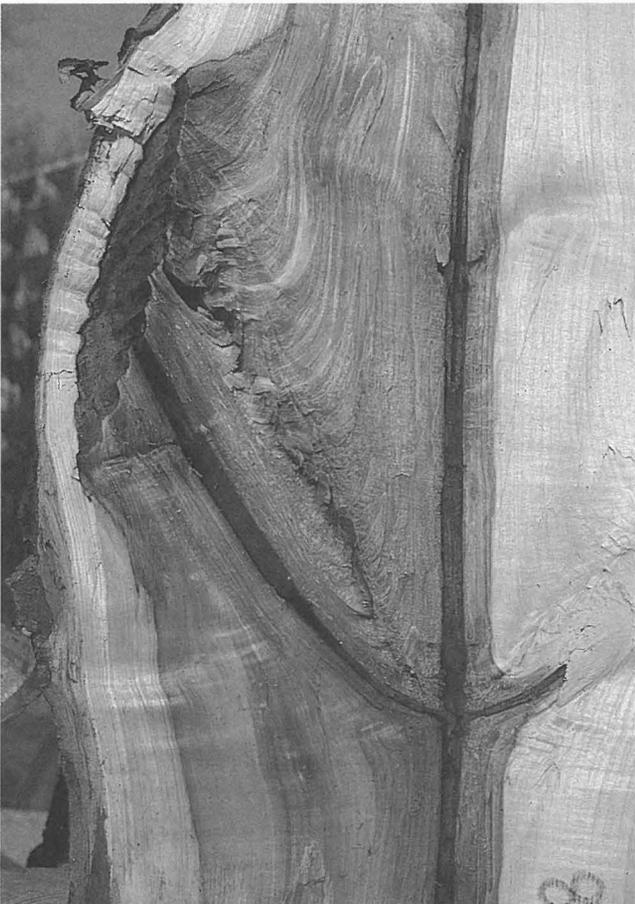
Abb. 5. Verfärbung und Pilzbefall nach Abtrennen eines großen Astes bei Roßkastanie.

Große Astungswunden sind aus Gründen der Verkehrssicherheit vor allem bei schwach kompartimentierenden Baumarten regelmäßig zu kontrollieren.
